В 1965 году MAAG Zurich Switzerland разработал конструкцию тяжело нагруженного планетарного редуктора для цементных шаровых мельниц.

Наконец в 2011 году, после примерно 200 тыс. ч эксплуатации, сервисными инженерами FLSmidth MAAG Gear был проведен капитальный ремонт редуктора (рис. 1). На заводе и в специальных лабораториях были проведены всеохватывающие тесты, относящиеся к состоянию его внутренних и внешних деталей.

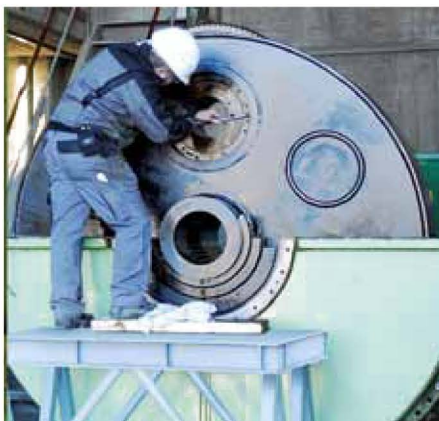
Рис. 1. Первая генеральная инспекция планетарного редуктора P2U3 производства FLSmidth MAAG Gear на предприятии после 37 лет (примерно 200 тыс. ч) работы

Первая и вторая ступени были полностью разобраны. Первая ступень оказалась в общем в хорошем состоянии. Из-за нормального износа необходима была замена только подшипников и осей сателлитов. Новые подшипники были оснащены температурными датчиками для большей рабочей информации и безопасности в будущем. К счастью, все требуемые запасные части были на складе предприятия.

Вторая ступень также оказалась в хорошем состоянии. Были проведены ультразвуковые тесты, показавшие, что все детали могут снова использоваться для сборки ступени. Входная и выходная муфты были тщательно проверены, и установлено, что они находятся в хорошем состоянии.

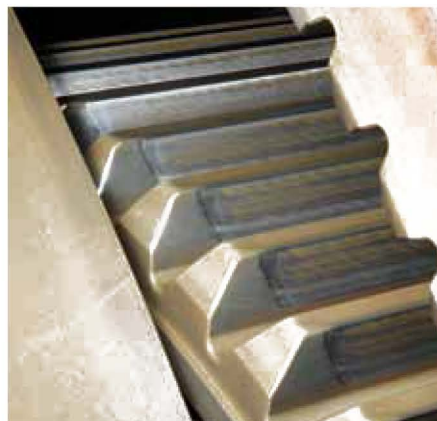
Было обнаружено, что все зубчатые компоненты не имеют каких-либо повреждений. На поверхности некоторых зубчатых колес даже был еще виден оригинальный рисунок от зубошлифовального инструмента (рис. 2). Специалисты по зубообработке также проверили детали визуально и подтвердили их хорошее состояние. Это говорит о высоком качестве используемого материала, точности процесса производства и соблюдении стандартов MAAG. Оси сателлитов также были проверены УЗТ и ЦД. Все оси второй ступени находились в хорошем состоянии и были использованы в дальнейшей работе.

Рис. 2. Оригинальный рисунок от зубошлифовального инструмента, видимый на поверхности сателлитов второй ступени
